水はけ不良でお困りではありませんか？ 水はけ回復工法をご提案します

2. 弊社工法の特徴と効果

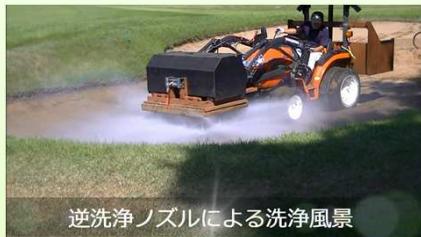
①-1 土・砂の表土洗浄

逆洗浄ノズルによる洗浄風景

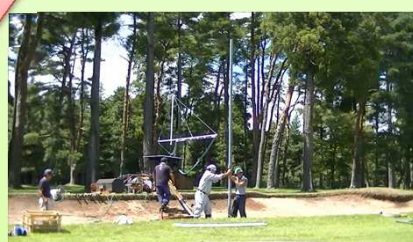
排水は回収して再利用

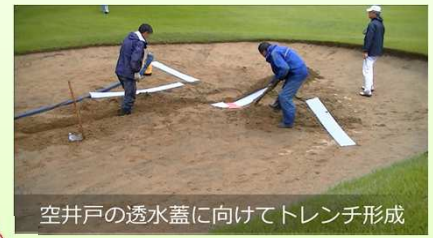
③排水板の設置

空井戸の透水蓋に向けてトレンチ形成

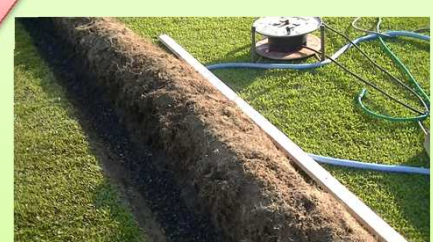
地下排水への水平導水
